# Neuer Hackintosh mit ASUS PRIME Z690M-PLUS D4

Beitrag von „plutect“ vom 15. Januar 2022, 22:20

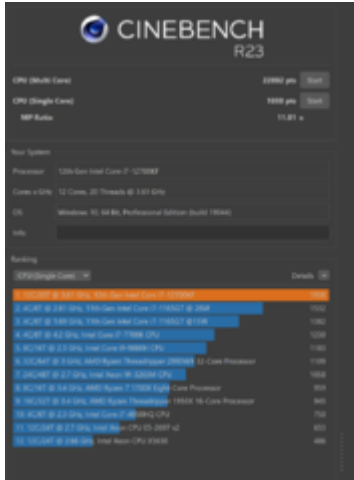
Monterey 12.1 neu auf der NVMe Installieren konnte. Eine Windows 10 Installation auf einer SSD hatte ich noch von meinem letzten System die bootete mit dem neuen Z690M schon ohne Probleme nach dem Zusammenbau der Komponenten. Mit den Default (auch RAM nur mit 2666) Einstellungen im Bios 0407 (Auslieferungszustand) poste ich im Anhang den Benchmark von Cinebench R23.

Geht eventuell mit verbesserter Kühlleistung besser ? Ich bekam so ca. 85 Grad bei der CPU.

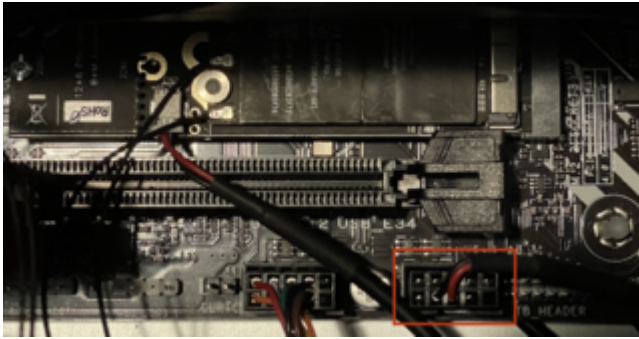
Ich habe das BT Modul vom Internen USB Abgesteckt (Foto zeigt diesen noch Angesteckt):

dann funktioniert der Sleep "perfekt" nat. dann mit USB Maus / Tastatur angesteckt an den beiden USB 2.0 Ports am Gehäuse vorne die an dem Internen 2.0 USB Port stecken links im Bild.

Der linke und der rechte Interne 2.0 Stecker teilen sich einen Port wie im Post #9 dargestellt den HS09 den habe ich als Intern deklariert.

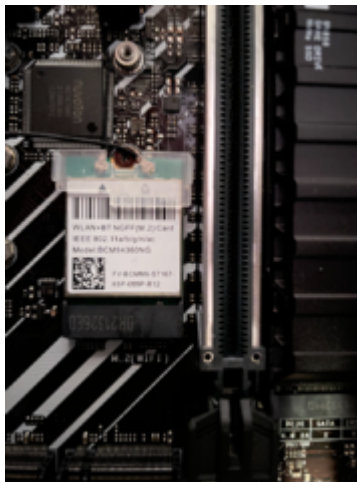
Was er mir aber noch mitbrachte und letztendlich dazu geführt hat das abgesehen vom Sleep / Wake Up die BT Probleme für mich mit Monterey "verschwunden" sind ist diese tolle BT / WiFi Karte.

Es gab ja seit Monterey auch schon bei meinem Haswell Hackintosh Probleme das BT nach dem Aufwachen "gesponnen" hat. Mit dieser Karte funktioniert auch BT nach dem Aufwachen wie es soll !!

Nicht nur das, mit meinen Magic Eingabegeräten kann ich jetzt auch den Hackintosh Aufwecken das ging früher nur wenn ein USB Kabel verbunden war, ich muß allerdings 2x drücken beim 1. Mal wacht der Rechner auf aber erst beim 2. Mal kommt ein Bild.

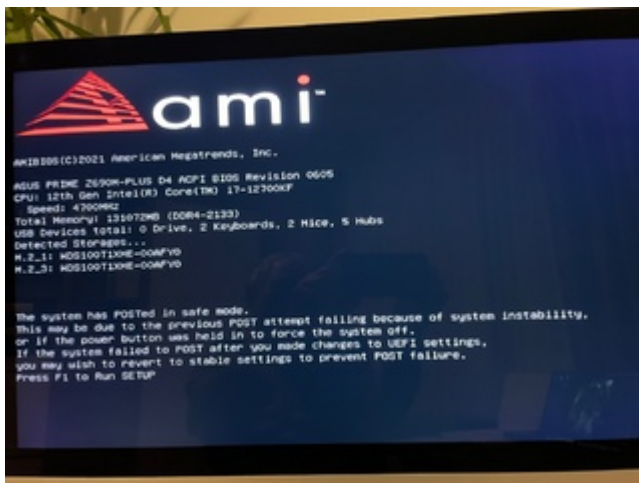
Heute habe ich mir ein 2. paar G.Skill Ripjaws F4-4266C19D-64GVK geleistet somit komme ich auf 128 GB, leider kann ich wenn ich alle 4 Bänke bestücke nicht mehr XPM einschalten, wenn ich das tue dauert es ewig bis ein Bild kommt und wenn es da ist schreibt das Board:

The system has POSTed in safe mode. usw. siehe Bild:

Ich kann die 4 DIMMs untereinander austauschen wie ich will sobald ich XPM einschalte fährt er nicht mehr hoch bzw. kommt die Meldung wenn ich nur 2 DIMMs einstecke egal welche von den 4 gleichen funktioniert es und ich habe die 4266 MHz.

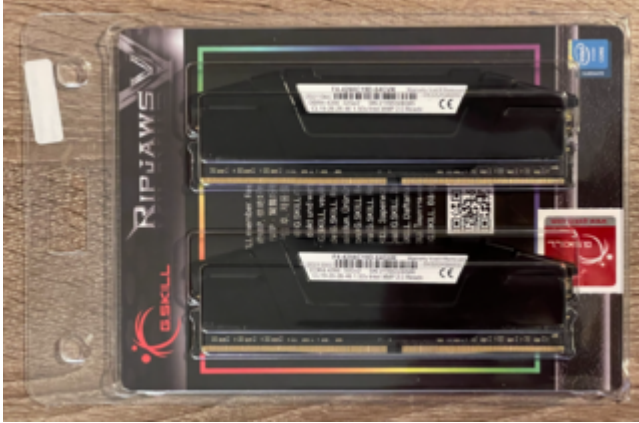
Das ist der 1. Satz den ich behalten habe und der eingebaut ist:

Wäre ein Zufall wenn diese nicht den selben Chip Hersteller hätten ? Oder es liegt doch an speziell MEINEM Mainboard mit dem ich Pech habe oder es ist "normal" das bei 4 Stück XPM nicht läuft...

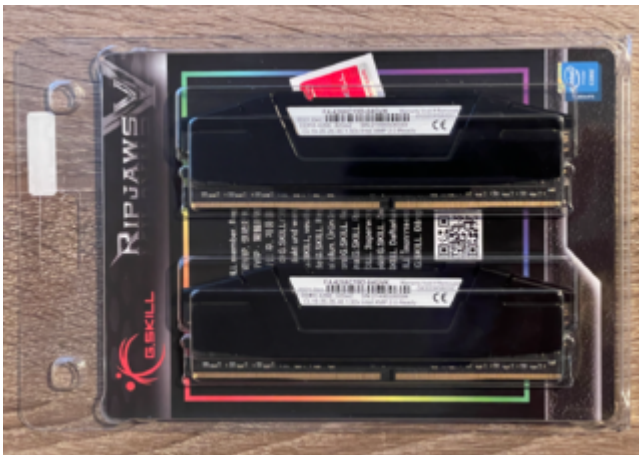
Das ist der den ich zurückgebracht habe:

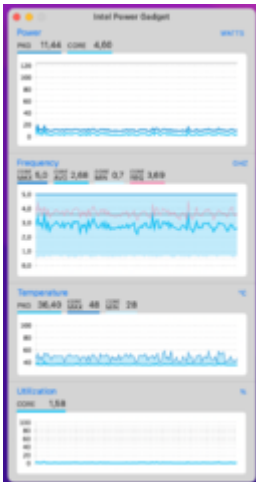
Ohne CPUFriend:

Die Frequenz ist eher niedriger sehe ich einmal ansonsten bin ich da eher eine Laie, habe nur einmal die beiden Kexte aus dem link von Dir eingefügt muß noch tests machen mit z.B. Handbreak, Cinebench und mich generell etwas einlesen über CPUFriend ...
