Big Sur auf einem m90q (mit i5-10500t CPU) zum laufen bekommen

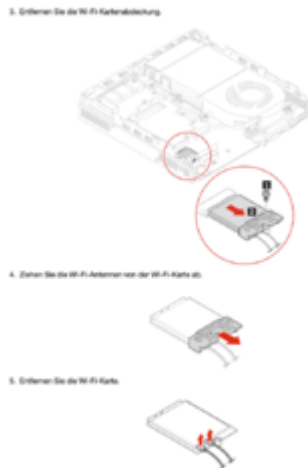
Aber - wie gesagt, das beste wäre, die Karte zu tauschen. Das lohnt sich bei dem guten Gerät allemal. Schau mal in Dein Handbuch auf Seite 59, dort wird der Ausbau der Wifi-Karte beschrieben. Es sollte also einfach sein:

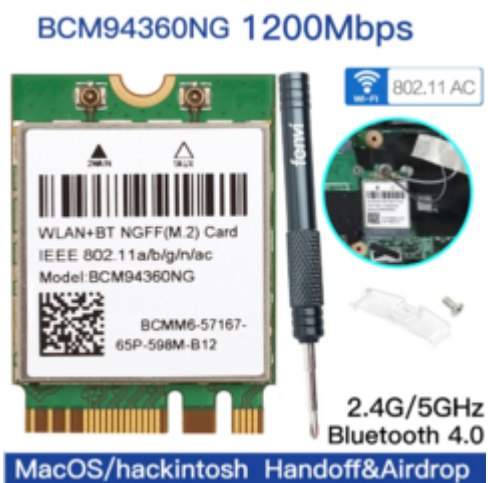
Vergleiche nach dem Ausbau die Kartentypen aber es müsste diese hier passen:

Die läuft dann wie eine Originale ohne Kexts, d.h. AirportItlwm.kext, IntelBluetoothFirmware.kext und IntelBluetoothInjector.kext werden dann nicht mehr gebraucht, wodurch sich Dein Systemstart deutlich beschleunigt.
