# Seltsamer Fehler ausgehend von der SSDT...

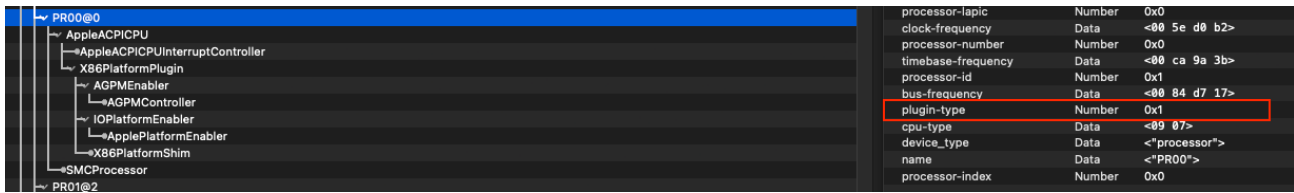
Kannst dann eh leicht mittels IORegistryExplorer.app überprüfen. So siehst z.B. bei mir mit aktiviertem X86PlatformPlugin aus:
