Suche PCI Intel-Lankarte?

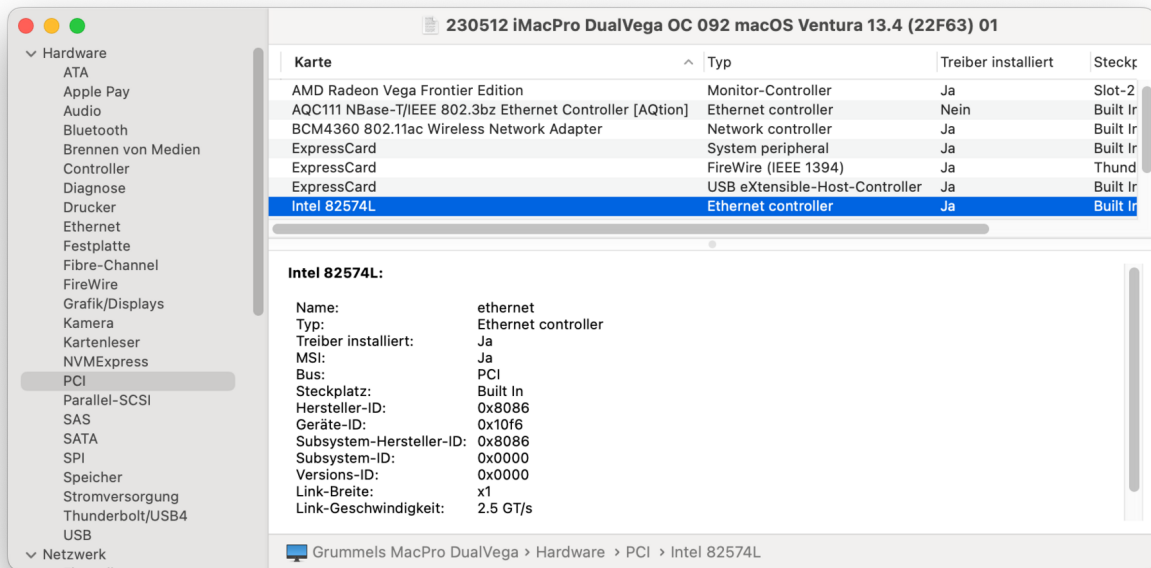
Die **Intel 82574L** funktioniert auch bei mir prima, außer mit macOS Ventura. Wird sogar richtig angezeigt, hat sich über alle Betas leider nichts geändert.
