Fenvi t 919 unter Monterey kein Airdrop

Hab gestern die Fenvi t919 Netzwerk/Bluetooth Karte in meinen Hackintosh eingebaut.

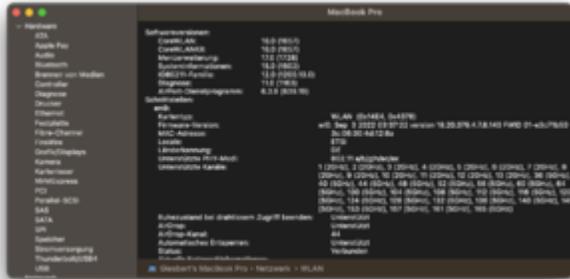
1. unter WLAN AirDrop als unterstützt angezeigt wird und ein Airdrop Kanal zur Verfügung steht

Ja Airdrop wird unterstützt. Was mich wundert ist im Systembericht steht bei Bluetooth unter Adresse Null.

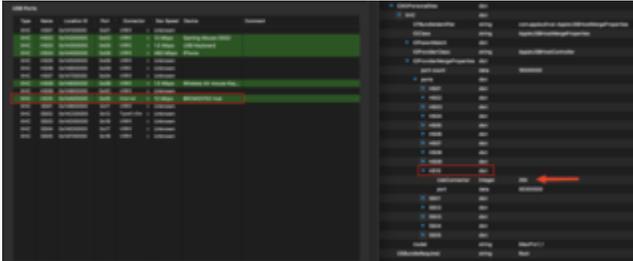
Kannst aber auch einfach die info.plist deines USBMap.kext bearbeiten. Mußt einfach beim entsprechenden Port den Wert auf 255 (Internal) setzen. Steht bei dir auf 0 (Type A).

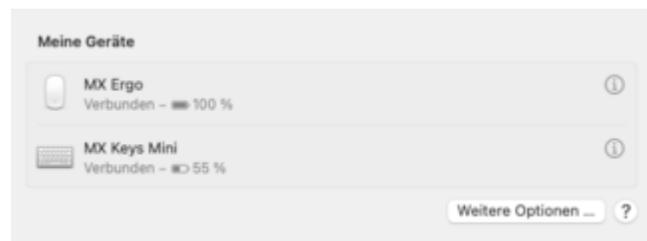
```
Bluetooth-Controller:
Adresse:
Status: Ein
Chipsatz: THIRD_PARTY_DONGLE
Sichtbar: Aus
Firmwareversion: v8718 c4096
Unterstützte Dienste: 0x3B2039 < HFP AVRCP A2DP HID Braille AACP GATT SerialPort >
Transport: USB
Hersteller-ID: 0x004C (Apple)
Verbunden:
MX Ergo:
Adresse:
Hersteller-ID: 0x046D
Produkt-ID: 0xB01D
Batteriestatus: 100 %
Firmwareversion: MPM06.03_0022
Minor Type: Mouse
Dienste: 0x400000 < BLE >
MX Keys Mini:
Adresse:
Hersteller-ID: 0x046D
Produkt-ID: 0xB369
Firmwareversion: RBK73.01_0006
Minor Type: Keyboard
Dienste: 0x400000 < BLE >
Nicht verbunden:
Meister:
Adresse:
RSSI: -59
```

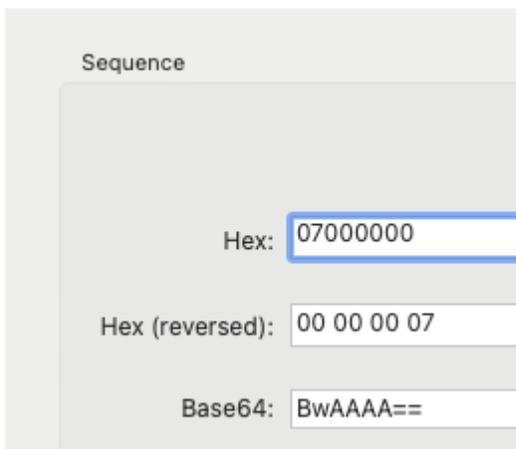
2. <dict>
3. <key>Comment</key>
4. <string>Front USB 2 Right</string>
5. <key>UsbConnector</key>
6. <integer>255</integer>
7. <key>port</key>
8. <data>
9. BwAAAA==
10. </data>
11. </dict>
