Ventura auf einem T430 (läuft nach Bios-Modding schneller als zuvor) - Probleme mit OCLP-Patch der HD4000

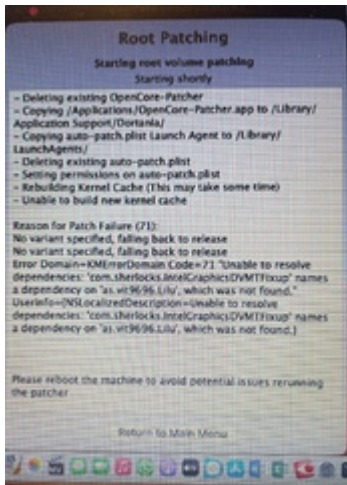
OCLP 0.5.2 hat sich automatisch mit dem erneut notwendigem Patch angeboten. Leider fehlerhaft verlaufen. Auch nach Revert der Patches und Wiederholung immer diese die Fehlermeldung:

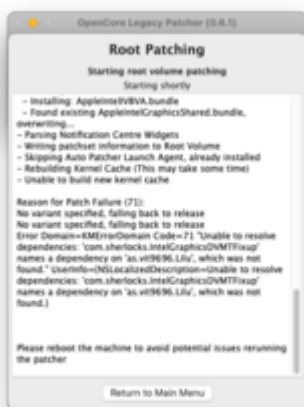
schade [griven](#) ich hatte gehofft, dass es daran lag. Hatte zwar das T430 vorher aktualisiert, aber nicht den Bootstick mit dem -igfxvesa Bootarg. Aber daran lag es leider auch nicht. Die Fehlermeldung bleibt, auch mit vorigem "Revert Root Patches" und erneutem Patch(versuch):

OCLP 0.6.1 mit macOS 13.2.1 hat Probleme, weil ein KDK fehlt, was händisch vorher installiert werden müsste.

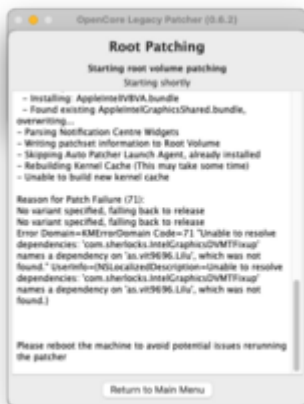
leider kein Erfolg mit OCLP 0.6.2

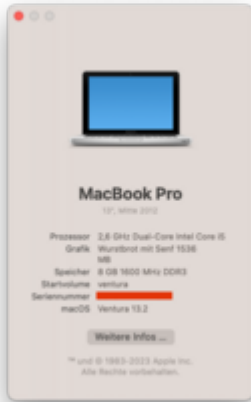
ist rein kosmetischer Natur da kannst Du genauso gut auch "total krasse Grafik" oder "Wurstbrot" hinschreiben macht für die Funktion keinen Unterschied für die Optik schon denn im Profiler würde das dann so aussehen 😊
