# **USB Port Mapping ASUS Z-590P Big Sur**

ich versuche gerade ein USB-Mapping unter dem ASUS Z-590-P, Intel I9 10850K.

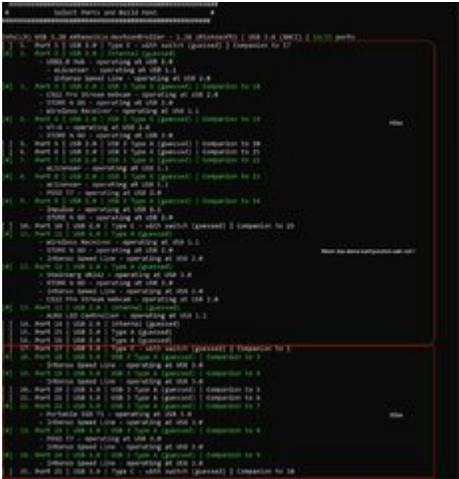
Wenn das deine aktuelle Mapping sein soll und du diejenigen Ports die du nicht haben willst deaktiviert haben solltest;

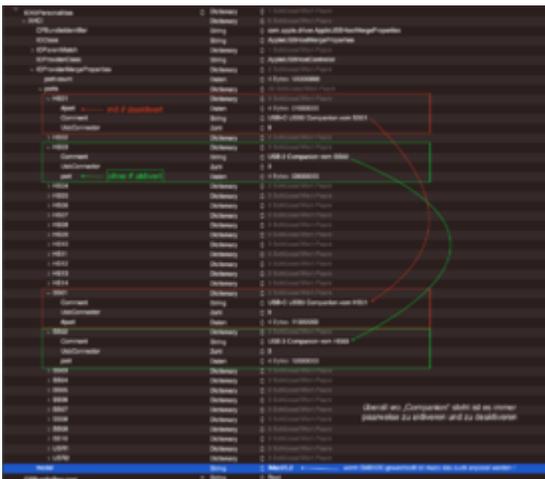
Muss deine Mapping dementsprechend aussehen;

Im beiliegendem Kext ist die gesamte Portplan korrigiert, korrekt adressiert und hinterlegt.

Falls du mal ne Port aktivieren oder deaktivieren willst einfach den # vor dem "Port" hinzufügen für deaktivieren und wegnehmen für aktivieren.

Überall wo Companion steht solltest du auch paarweise aktivieren und deaktivieren.

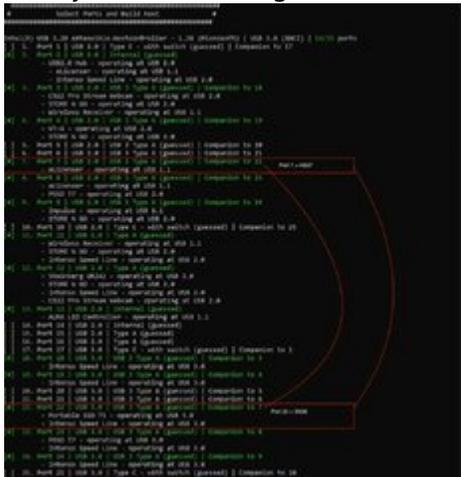
Was ist die Port 7? Heisst das in deinem Schema HS07 ?

Wenn ja dann wird das auch dort erkannt, siehe Bild;  
Hast ja auch was angeschlossen und das wurde erkannt.

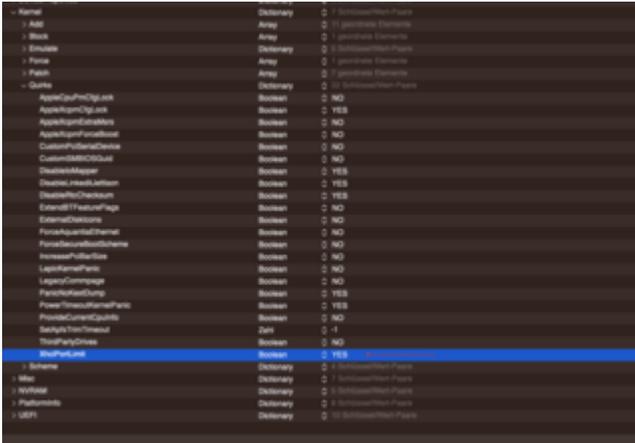
Unter Kernel aktiviere bitte den "XhciPortLimit" und starte Catalina;

Ganz am schluss sollte man diesen "XhciPortLimit" wieder deaktivieren, der funktioniert nur unter Catalina.

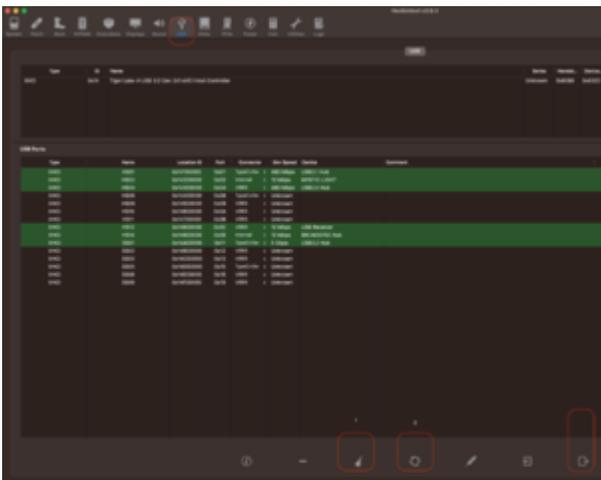
2. Unter neu gestartetem Catalina starte den Hackintool und gehe zu USB... Mit Besen unten alles löschen und mit refresh alles neu laden;

als erstes hier mal einen Export MIT ALLEN 26 Ports machen damit ich in diesem Kext die adressierungen sehen kann.

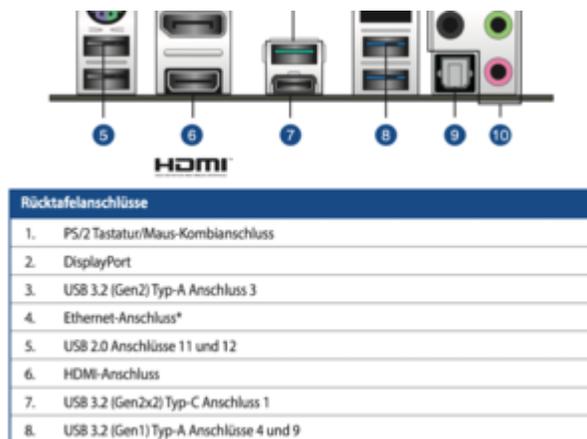
[cobanramo](#) ich entschuldige mich, wollte mich nicht reinmischen aber ich habe die Anleitung des Mainboards einen Blick drauf geschaut und alles dort gut beschrieben und ich glaube...habe ihm schon mal geschrieben, das er alles im Handbuch findet.

USB-C HS01/SS01, Ausgang daneben ist HS03/SS03

darunter sind HS04/SS04 und HS09/SS09

Ganz Oben sind USB2.0 HS011 und HS12

Am Board je nachdem welche Anschluss nutzt, USB3.0 ganz unten sind 5 HS05/SS05 und 6 HS06/SS06, seitlicher Anschluss 7 HS07/SS07 und 8 HS08/SS08 aber da er von HS07 spricht dann bestimmt nutzt er den seitlichen Anschluss mit 7 und 8

Da USB2.0 am Board nicht klar ist, tippe ich auf HS02 oder HS13 und die Meisten Bluetooth HS14

USB-C am Board HS10/SS10.

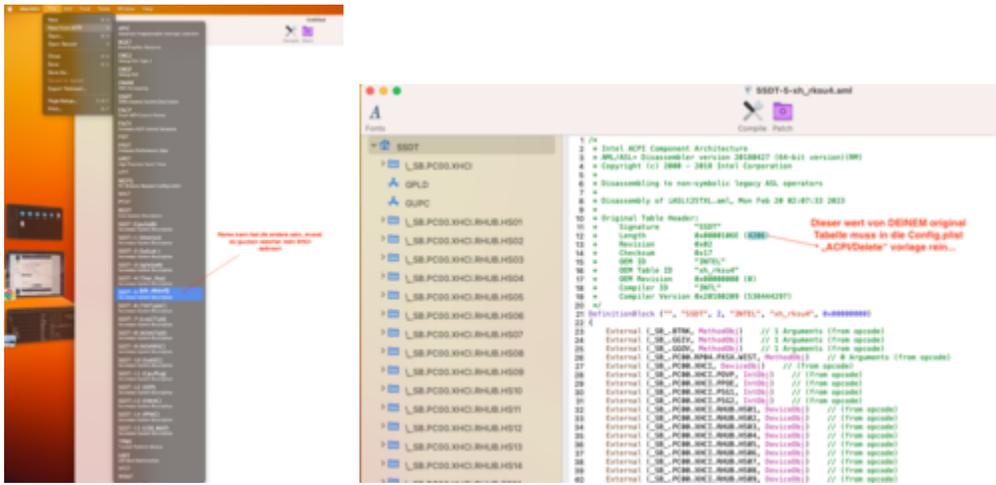
**TableLength ausfindig machen** und im Config.plist unter ACPI/Delete ergänzen und aktivieren.

Hier als beispiel, TabellenName kann bei dir anders heissen, musst du mal gucken.

Im unteren Efi ist die "Acpi/delete" Vorlage drin aber nicht aktiviert.
