Wer hilft mir mein Bluetooth zum Laufen zu bekommen? T480s BCM94360NG

T480s mit OC 0.8.8 und Ventura. Habe die BCM94360NG für Wifi/Bluetooth. Wifi läuft. Bluetooth geht nicht. Habe USB mit USBToolbox in Windows gemoppt. Der von USBToolbox erkannten Port für BT ist als Internal gesetzt. Keine Kexte für Wifi oder Bluetooth. Keine DeviceProperties in der Config gesetzt. Müsste doch eigentlich OOB laufen?! Was kann da noch falsch sein?

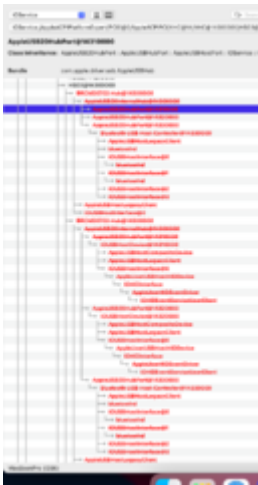
im IORegistryExplorer sieht man das, da sind Unmengen von rot durchgestrichenen Einträgen der BCM20702.

Im Systembericht ist die Firmwareversion immer wieder weg. Mal ist sie da. Dann geht es, dann ist sie wieder weg.

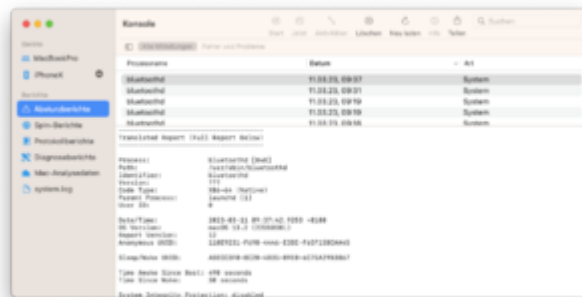
[hObelware](#) Gestern Abend habe ich noch mal recherchiert, weil der bluetoofixup alleine keine Besserung brachte. Ich bin über das Thema gestoßen, dass bei manchen bcm94360ng Benutzern der bluetoothd immer abstürzt. Konsole zeigt diese auch an.

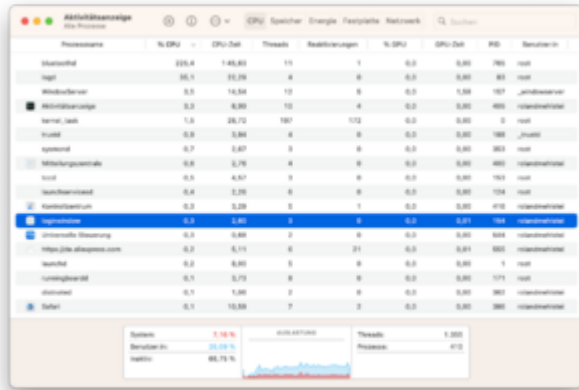
Bei ssdt-plug in der config aktiviert und ssdt-PW gelöscht habe ich bei aktiviertem BT die hohe CPUBelastung. Er überhitzt voll und zieht Akku natürlich.

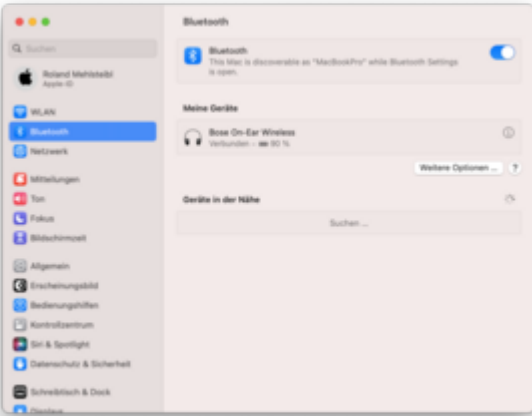
Die Verbindung geht, doch nach 1 Min ist sie wieder weg. Dann lässt sich auch nicht mehr aktivieren in den Einstellungen. Menüleiste ist blau.

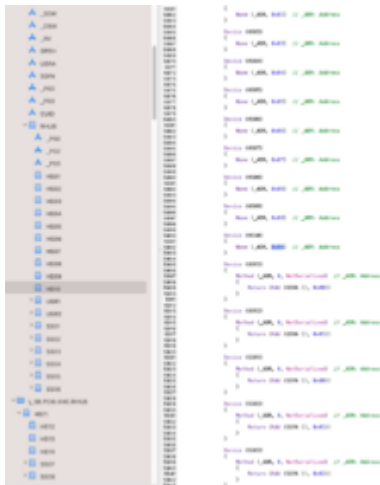
Original DSDT...

Was ich aber schon seit gestern Abend bezweifle, wenn das die Originalen Tabellen sein sollen wo bitte ist da XHC Informationen?

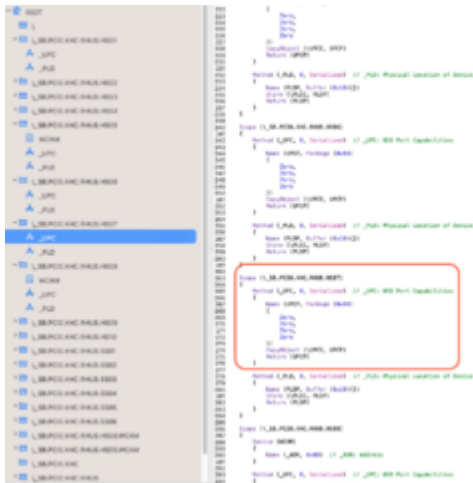
Dann ist da noch die vom [hObelware](#) version

Ich hab die mal ACPI konform überarbeitet.

[cobanramo](#) .. ja, das sind die Files, die Du beschrieben hast, .. wenn Du dem Verweis CopyObject(/UPC1,UPCP) nachgehst, findest Du die Informationen alle .. am Anfang der SsdProj
