BT Modul Instant Wake trotz Definition als 255 (Internal)

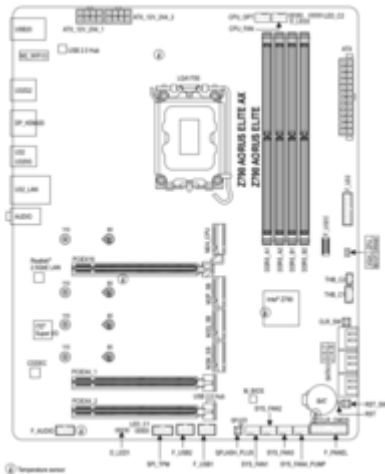
Nun ist das ganze aber insofern komplizierter, da der HS Port eigentlich als Internal definiert ist. Leider ist hier die Komplikation, daß beide USB Ports auf dem MB über einen Hub laufen und somit am selben HS Port liegen. Ob dieser Umstand den Fehler verursacht? Schicke gleich einmal Bilder.

Ich habe da zwei Ports F_USB1 und F_USB2.

Beide sind in einem HUB zusammengefasst.

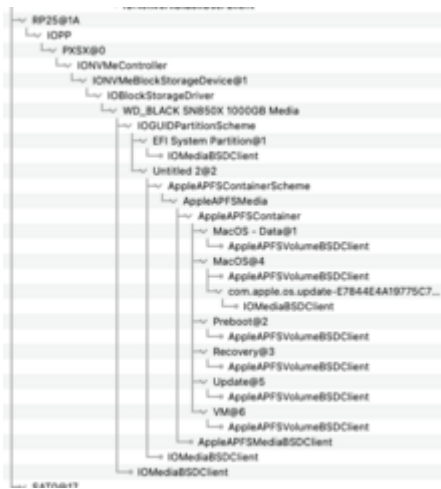
Des Weiteren sehe ich im IOReg, dass die PR Ports aus der SSDT-9 gar nicht die ausschließlich die USB Ports zu bedienen scheinen. Ein Beispiel sei hier der PR09 oder PR25. Sieht dann so im IOReg aus.

Da hängt mal geschmeidig die NVME dran.

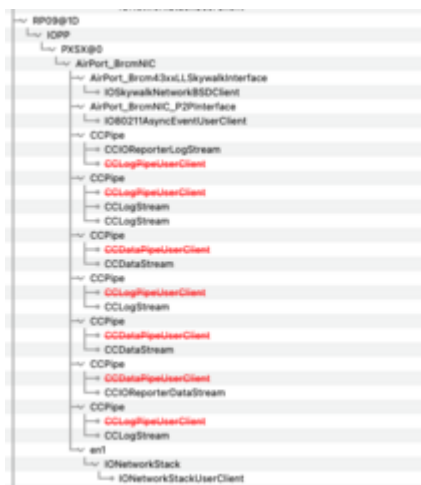
Und der hintere USB 2 Hub wiederum taucht im IOReg unter keinem RP auf, auch RP09 ist der Wifi Anteil der Broadcom Karte im PCI Steckplatz.

Warum die alle über RHUB bzw. XHCI eingebunden werde ist mir absolut unklar. Oder gleiche Namen für unterschiedliche Dinge...

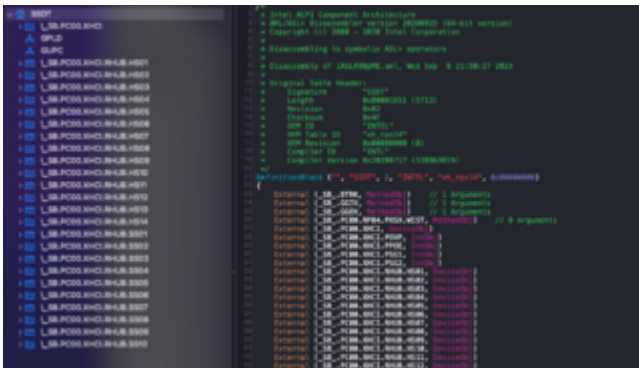
In der SSDT-11 werden dann allerdings "nur" folgende Ports definiert.

HS01-HS14

SS01-SS10

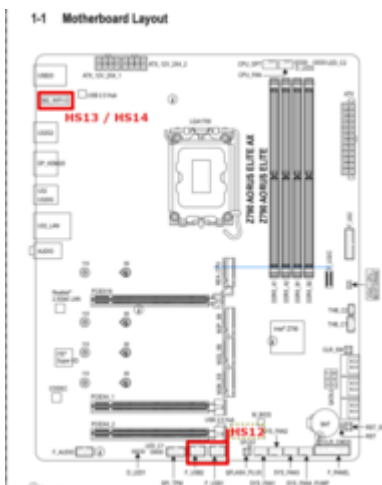
Internal

However, dies entspricht dann der folgenden Port Nummerierung.

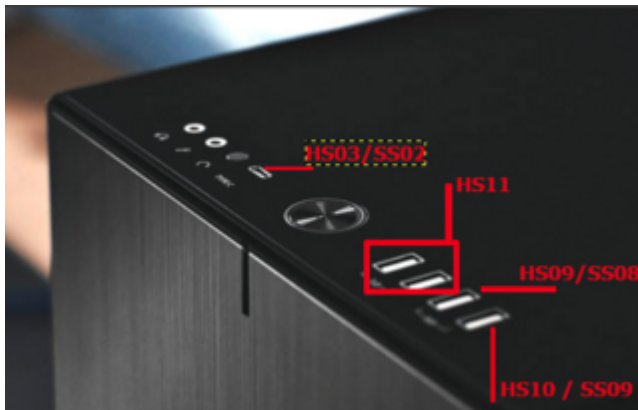
Problem hier ist halt, dass der Front USB2.0_1 + _2 beide über ein Hub laufen und eben auf

Folge ich jetzt deiner Aussage zu den Port Nummern und nähme an Adresse 1500000 wäre jetzt der erste USB3 Port (falsch deklariert) dann würden wiederum fast alle SS und HS Ports Nummergleich sein. Aber wenn ich jetzt den Kext ziehe nummeriert er es genau so durch, wie von mir angegeben.
