IntelLucy für Intel X500 10Gbit Ethernet Adapter

Beitrag von „Mieze“ vom 29. März 2024, 16:56

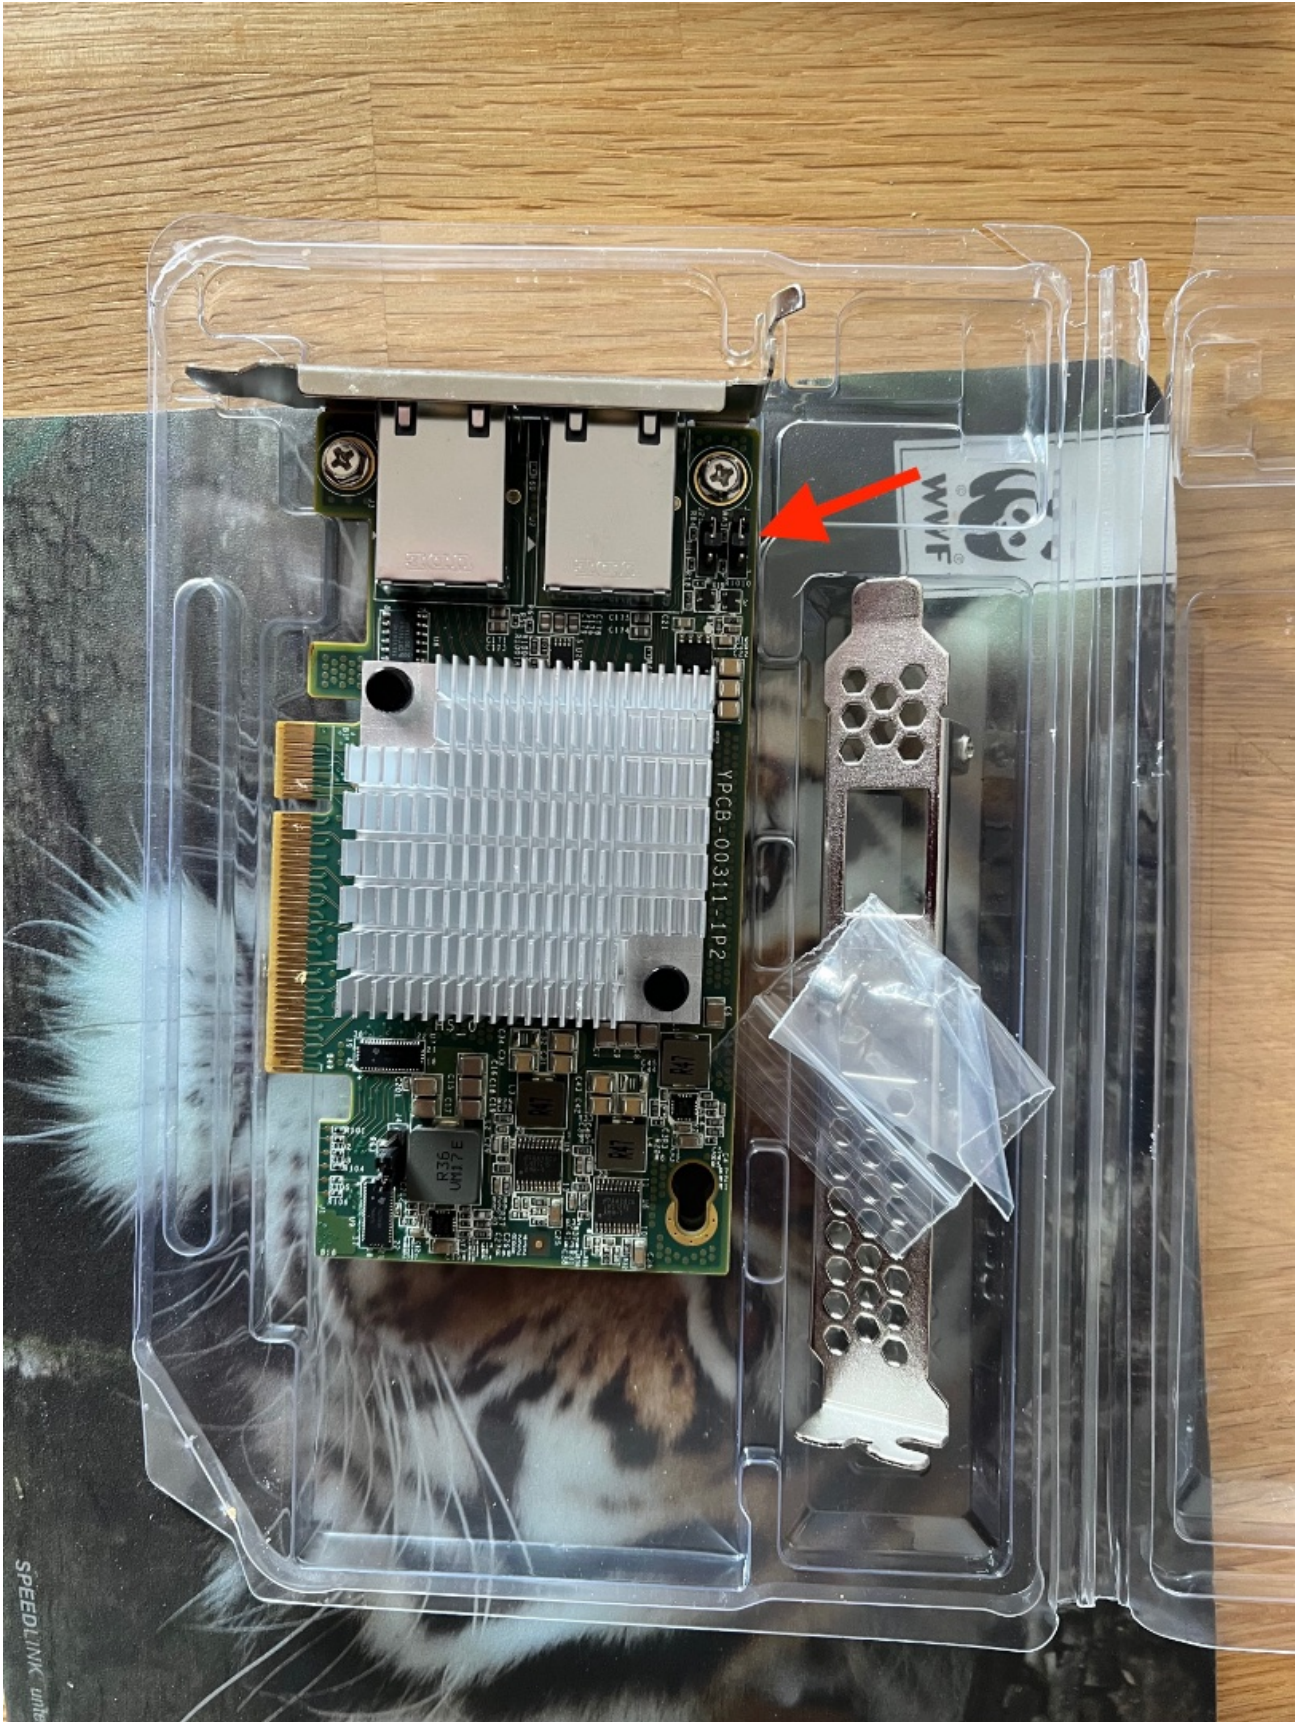
Ich wollte Euch nicht mal über die Fortschritte bei der Entwicklung von IntelLucy berichten. Inzwischen habe ich mir eine X540-TA2 per AliExpress aus China zum Testen besorgt. Da Intel die Produktion es X540 dieses Jahr einstellt, werden gegenwärtig die Lagerbestände abgekauft und man kann die Karten inzwischen ziemlich günstig bekommen. Bei Amazon ab ca. 70€ und bei AliExpress bieten zahlreiche chinesische Händler die Karten bereits für weniger als 20€ an. Da kann man eigentlich nicht mehr Nein sagen. Ich habe für meine Karte effektiv 10,27€ (mit Rabatt-Coupon) bezahlt. Der rote Pfeil auf dem Foto zeigt auf den Jumper, mit dem man den zweiten Port abschalten kann, falls man ihn nicht braucht. Das hilft nicht nur beim Stromsparen, sondern hilft auch die Wärmeentwicklung im Zaum zu halten. Intel gibt die Leistungsaufnahme eines X540 mit zwei aktiven Ports mit 17,4W und 10,8W mit einem an. 😊

Der Händler hatte bereits darauf hingewiesen, dass diese Karte sehr heiß wird und nicht in allen Mainboards funktioniert. Beides kann ich voll bestätigen. Wenn beide Ports aktiv sind, kann man den Kühlkörper nicht mehr anfassen. Man braucht daher ein Gehäuse mit einem sehr guten Airflow. Trotzdem läuft die Karte stabil und ich hatte keine Ausfälle durch Überhitzung in den 2 Tagen Testzeitraum.

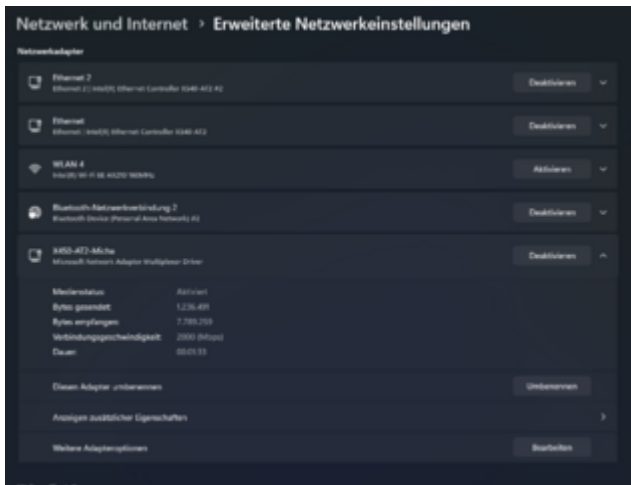
Mit der richtigen Vorgehensweise bringt man denn TeamingMode LACP wieder zurück bei Windows 11. Das ganze ist aber einiges zum Basteln.
