# Thunderbolt Card Titan Ridge wird angezeigt, funktioniert aber nicht.

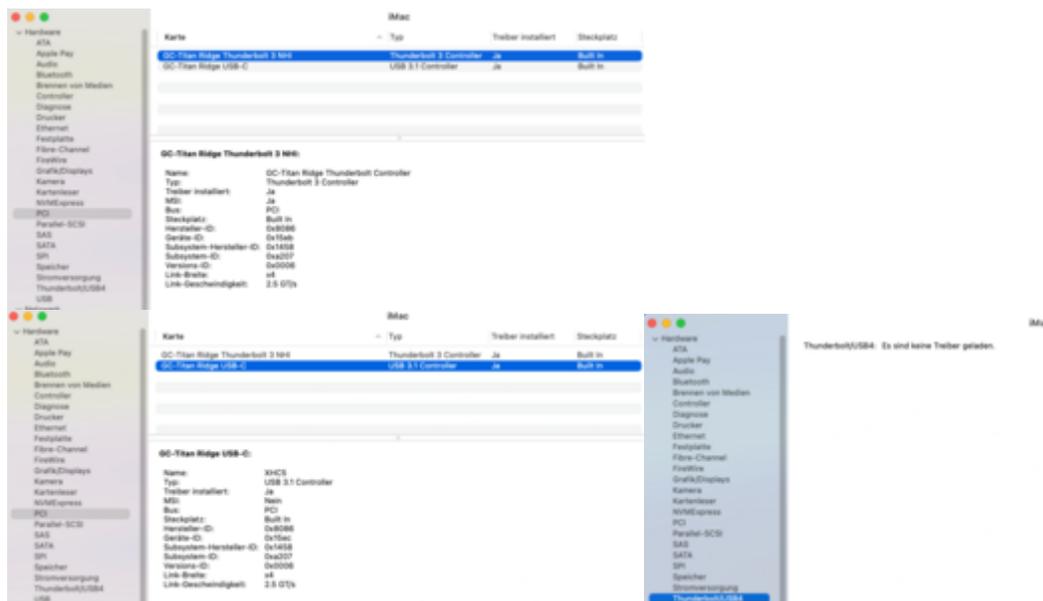
Im Systembericht unter dem Menüpunkt PCI zeigt er die Karte an und sagt, es wären Treiber installiert.

Unter dem Menüpunkt Thunderbolt/USB4 zeigt er folgendes an: "Thunderbolt/USB4: Es sind keine Treiber geladen."

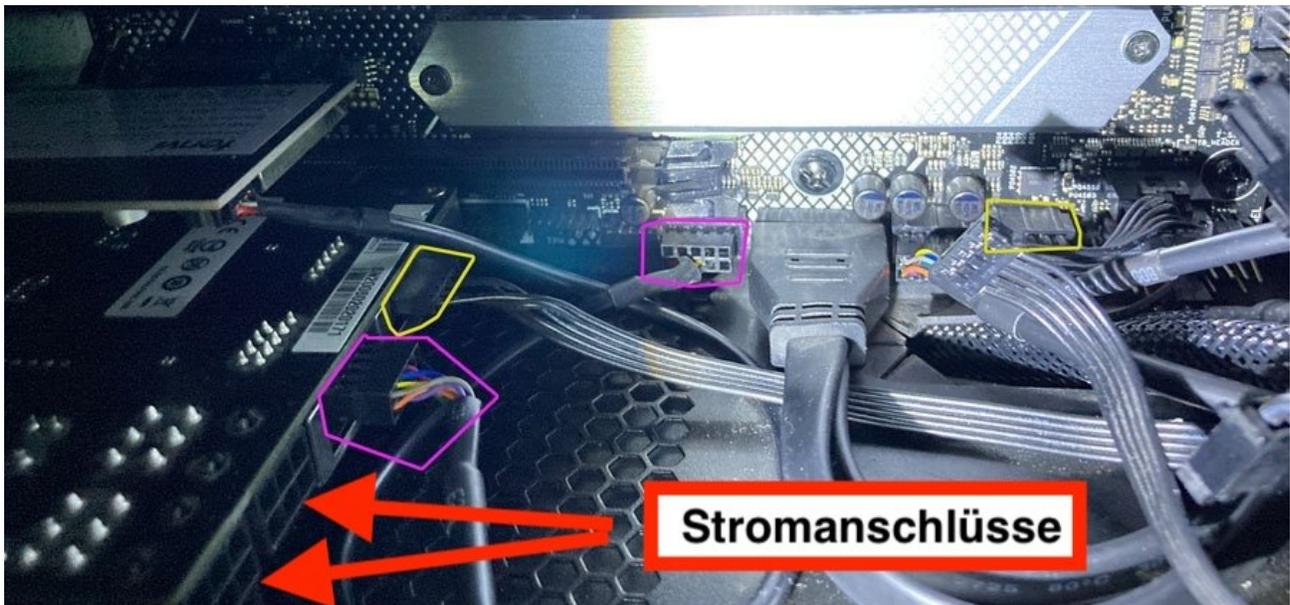
Damit du Geräte mit Strom versorgen kannst, solltest du mal die Stromanschlüsse mit dem Netzteil verbinden.

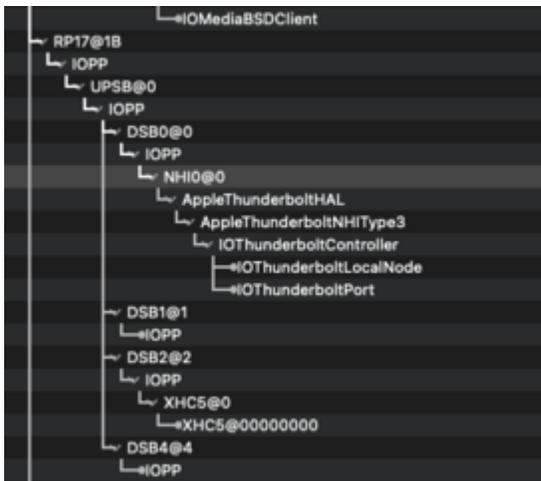
Der Baum hier in der IOReg muss wesentlich mehr ausgeben als das was man hier sieht wenn er ein Device einbindet:

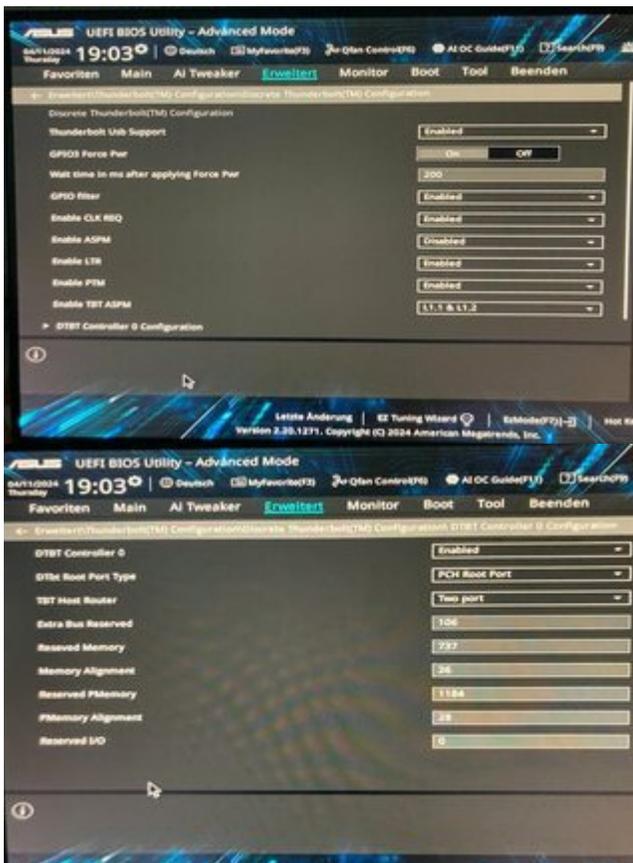
- "Alpine Ridge Workaround auf "enabled" diesen Punkt habe ich im BIOS nicht gefunden. [Hier habe ich auch Screenshots angehängt.]
