Probleme beim Batteriebetrieb mit Sound u.a.

Um den HP Elite X2 G3 mit dem i7-8550U Prozessor, OpenCore 0.9.9 (in der Zwischenzeit auf 1.0), macOS Ventura 13.6.6, und die Soundkarte Conexant 8400.

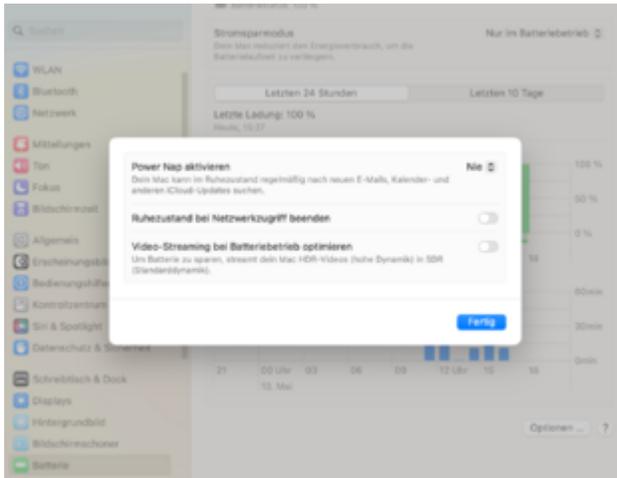
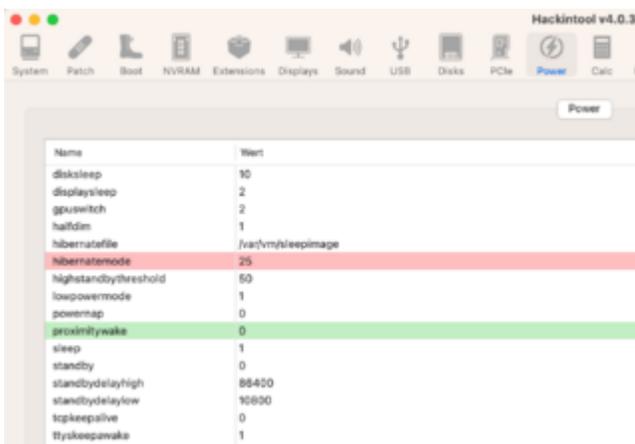
Hier mal meine Settings:

Hier mal Dein Bild von oben. Stelle mal, wenn möglich den Stromsparmodus auch bei Batterie auf aus. Der Stromsparmodus reduziert, bzw. schaltet Geräte mit hohem Stromverbrauch ganz aus, in der Grundeinstellung passiert es ab 2 Minuten im Akku-Betrieb, was Deiner Beschreibung entspricht und ist auf meinem real MacBook nicht anders.

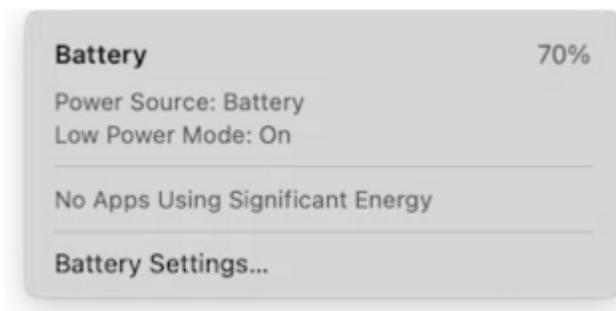
Wenn er im Batterie-Betrieb das Audio verliert, mal bitte Klick, bzw. rechts Klick auf's Batteriesymbol, ob der lowpowermode on ist:

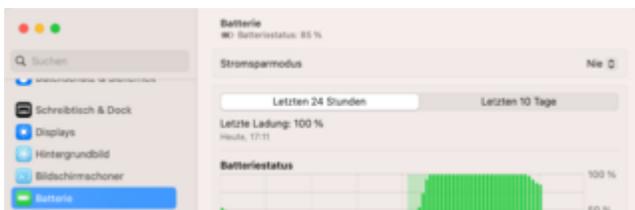
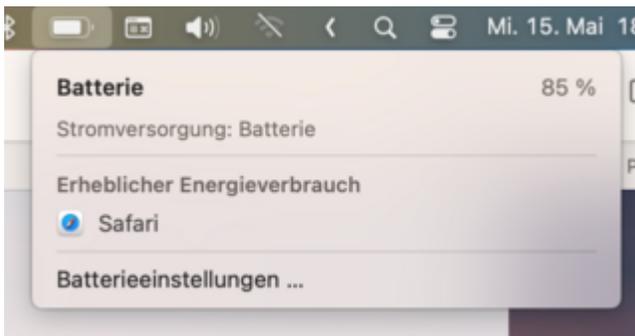
Habe alles so eingestellt:

Aber leider keine Änderung. Ton ist wieder nach kurzer Zeit weg.

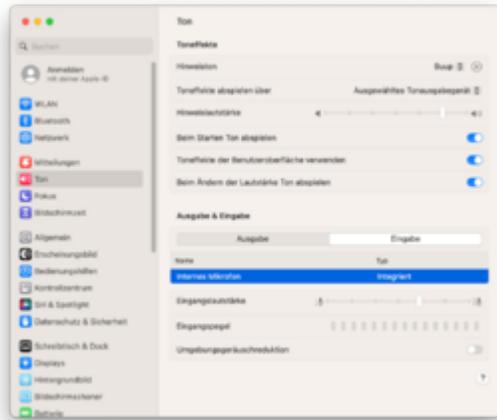
Mit den neuen Kext und ID 15 gestartet findet sich tatsächlich im Eingang nur das interne Micro und kein Line-In. Siehe Screenshot.

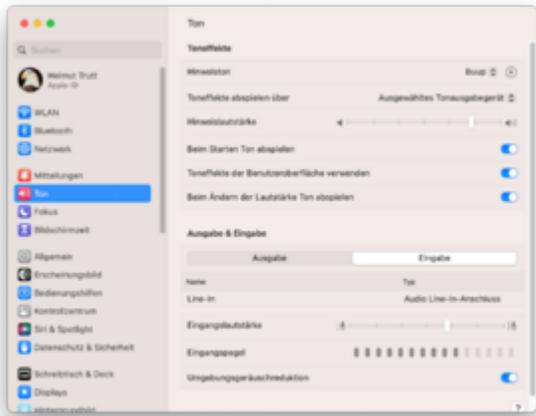
Ich habe Deine neuen Kexts mal probiert. Nun wird vom Headset, wenn ich dieses einstecke, tatsächlich das Line-in-Microfon angezeigt. Aber rein kommt dabei nur Rauschen.
