Probleme beim Batteriebetrieb mit Sound u.a.

Um den HP Elite X2 G3 mit dem i7-8550U Prozessor, OpenCore 0.9.9 (in der Zwischenzeit auf 1.0), macOS Ventura 13.6.6, und die Soundkarte Conexant 8400.

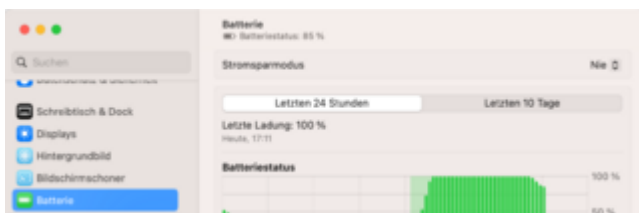
Habe alles so eingestellt:

Aber leider keine Änderung. Ton ist wieder nach kurzer Zeit weg.
