MacOS 15.0 (24A335) BCM94360CD auf Mac Pro 5.1 aktivieren

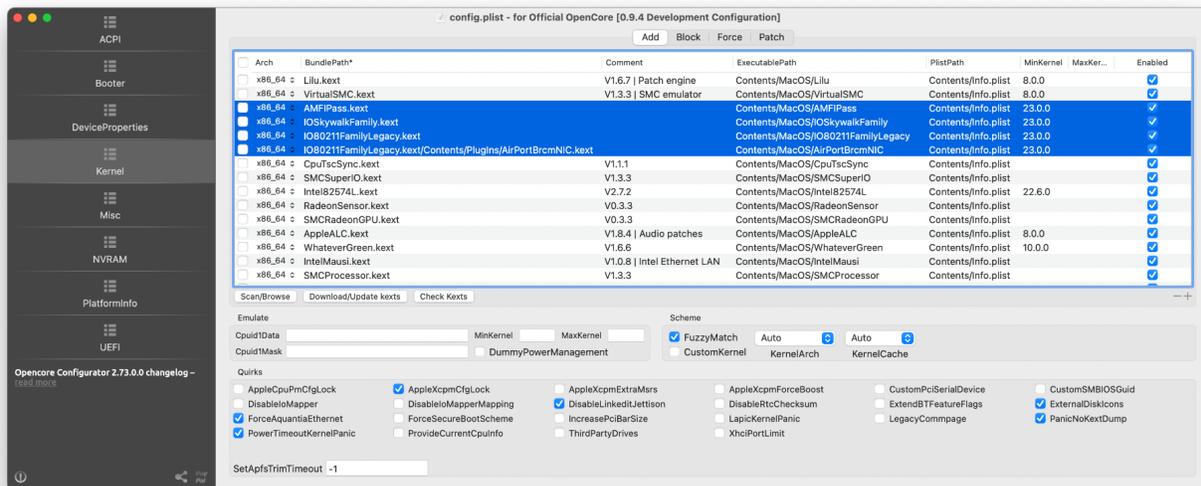
Einfach gesagt ist es nicht anders als an jedem "normalen" Hackintosh (und das ist auch der Grund, warum uns die OS-LP-KollegInnen unterstützen): den aktuellen AmfiPass-Kext der Version 1.4.1 ins System und die Liste und danach Skywalk & Co in den Kexte-Ordner und in die P-Liste. Die Reihenfolge ist wichtig, sonst funktioniert es nicht!

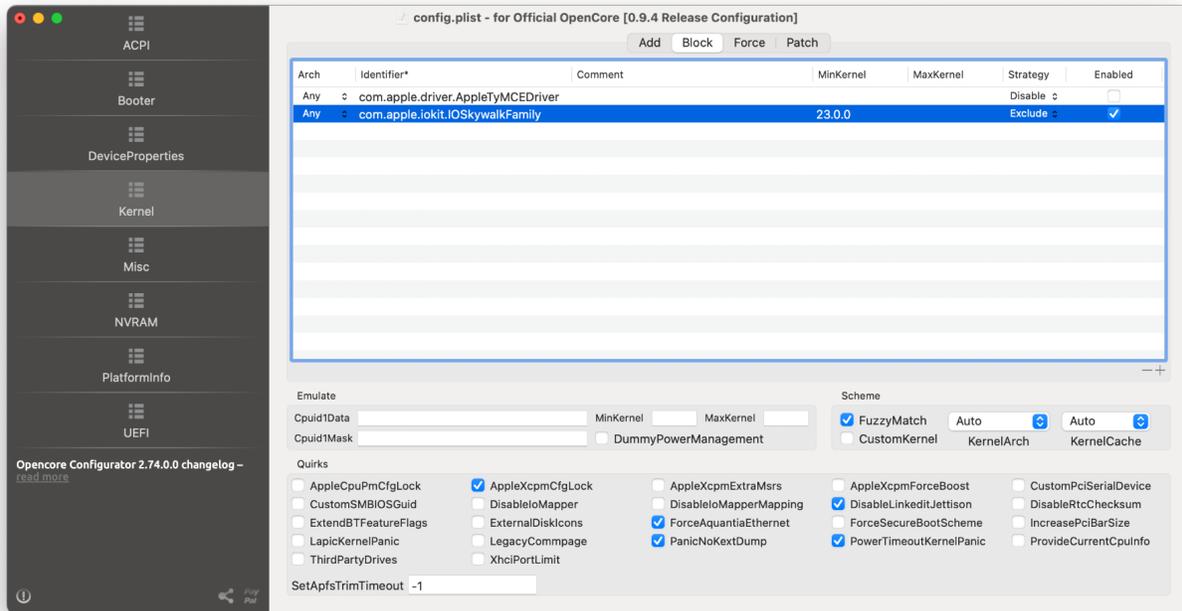
Und das Deaktivieren/Blockieren des Systemeigenen Skywalk-Kextes nicht vergessen.
