# Anleitung für Intel WLAN mit AirportItlwm unter Sequoia 15.1

Beitrag von „schrup21“ vom 26. Oktober 2024, 13:31

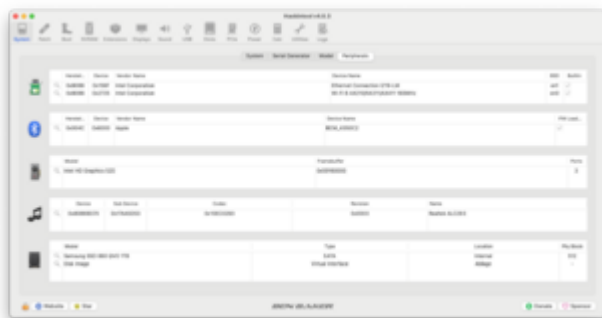
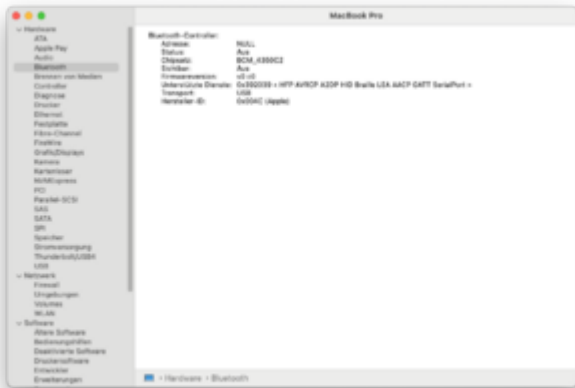
Die Screen vom T460 stelle ich hier gleich nochmals ein.

Bild 2 zeigt das der Kext IntelBluetoothFirmware.kext nicht geladen wurde.

Im HackinTool wird die IntelBluetoothFirmware auch am T460 unter Extensions unter macOS 15.x als geladen angezeigt. Der Sytembericht sagt eben etwas anderes.

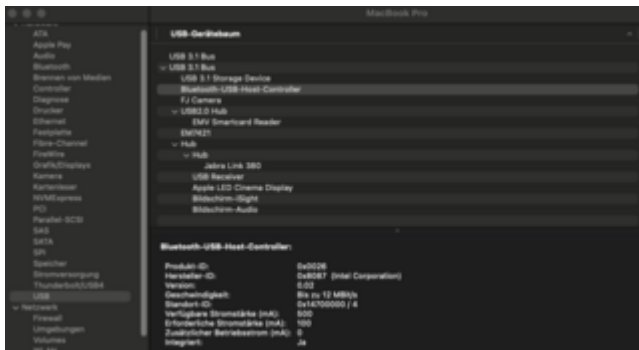
[Arkturus](#) Also USB sieht bei mir genauso aus (die Produkt ID ist natürlich anders)
