Neuer Versuch USB per SSDT zu deklarieren / Probleme mit dem internen USB Hub

Beitrag von „G.com“ vom 18. November 2024, 21:28

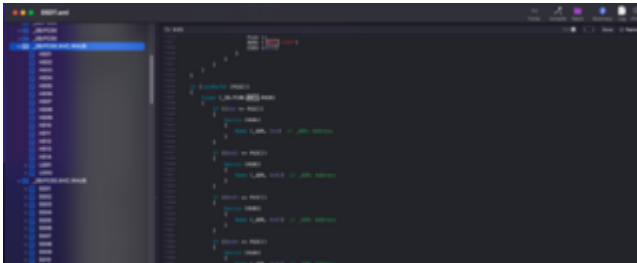
Die DSDT führt die üblichen 26 Ports auf:

HS01 - HS014

USR01, USR02

SS01 - SS10
