# USB-Mapping

Beitrag von „wu ming“ vom 9. März 2025, 21:01

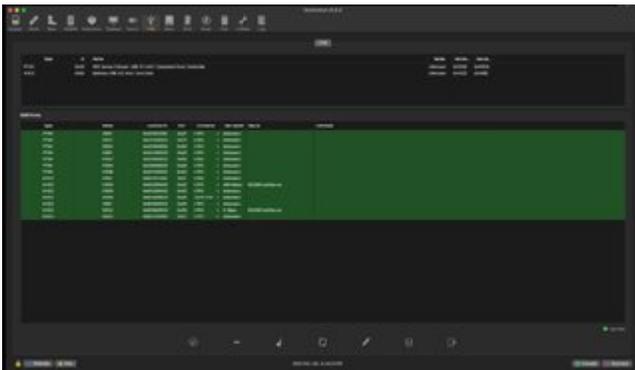
Es schaut jetzt so aus mit die Plutimikation:

6 USB 3 x 2 = 12 + 7 x USB 2 + 1 x Typ C = 20 ?

Dann müssen noch 5 x USB 2 gelöscht werden, oder? Und ist es egal, welche von denen USB 2 ?

Pro Controller dürfen es 15 Ports sein.

Laut dem Screenshot hast du Controller:

PTXH0 -> 7 Ports

XHC0 - > 7 Ports

Ein Port kann einen HS und/oder SS Anteil haben, diese würdest du einzeln zählen.

Möglicherweise wird auf dem Screenshot noch die ursprüngliche Verteilung angezeigt. Wiesieht es denn aus, wenn du unten erst auf „Clear All“ und danach auf die „Aktualisieren“ klickst.

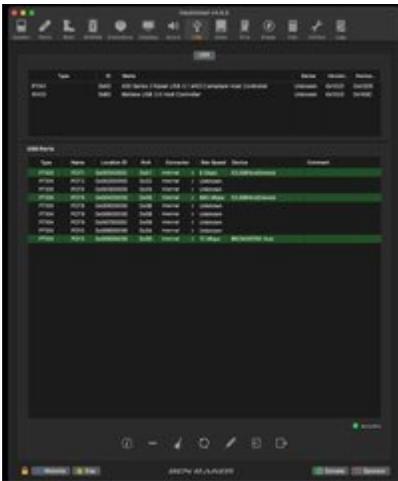
So, habe es noch mal neu gemappt. Sieht jetzt so aus:

Die Fenvi ist nun da. Bluetooth & Wlan funktionieren. Beim USB-C hat es das Ladekabel nicht mehr angezeigt. Habe da nichts anderes, was ich da an stöpsel. Muss mir mal ein Kabel / USB Stick organisieren. Dann mappe ich abermals.

Die Ports von XHC0 werden nicht (mehr) angezeigt.  
Hattest du unten den Besen plus aktualisieren geklickt?

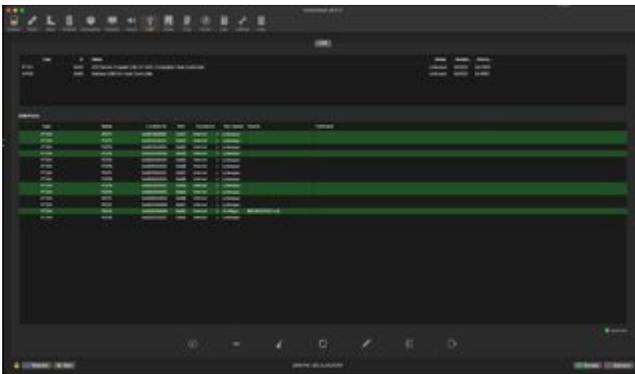
Am Anfang von Neu war schon seltsam, da waren es nur 14:

Hatte alten kext weg und durch USBInjectAll ersetzt. XhciPort aktiviert. Gekehrt mit Besen und aktualisiert: 14

Hat mich gewundert, weil du geschrieben hast 22. Gewundert hat mich auch, dass manche Ports nur mit USB 2 und nicht anschließend mit USB 3 angezeigt wurden, wie beim ersten Mapping Versuch. Alles seltsam. Bzw der Stick wurde auf dem Desktop angezeigt, aber nicht im Hackingtool.

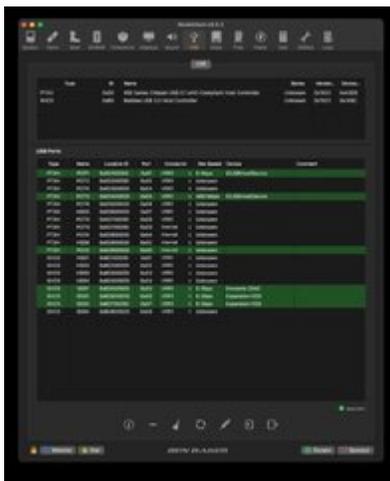
Nun sehr seltsam. Habe ohne ohne USBInjectAll. gestartet und dann war im Hackingtool beide Controller zu sehen

Nach dem Besen und Aktualisieren ist der USB 3 Controller bzw alle XHCO weggefegt. Kommen nicht wieder. Habe nun zweimal gestartet, einmal mit XhciPort und dann ohne, keine Veränderung. Nur PTXH ist da. Und beim Stecken der USB-Sticks auch wieder, auf dem Desktop erscheinen manche Ports, aber nicht im Hackingtool.

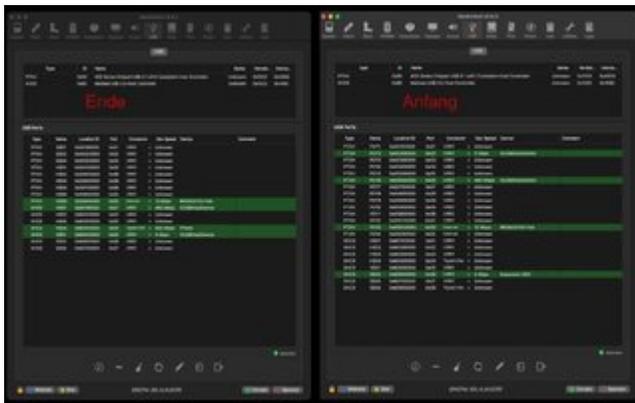
Es sieht nun so aus:

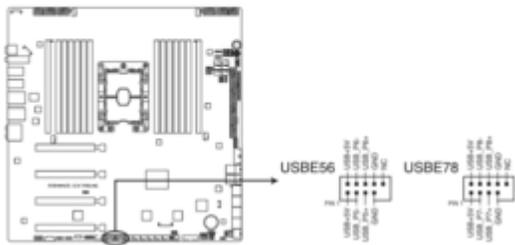
ROG DOMINUS EXTREME USB 2.0 connectors

**8. USB 2.0 Anschlüsse (10-1-polig USBE56, USBE78)**

Diese Stecker sind für USB 2.0 Anschlüsse. Schließen Sie das USB-Modul-Kabel an diesen Anschlüssen an, installieren Sie das Modul anschließend in einer Steckplatzöffnung an der Rückwand des Systemgehäuses. Diese USB-Anschlüsse erfüllen die USB-2.0-Spezifikation, die bis zu 480 Mb/s Übertragungsgeschwindigkeit unterstützt.

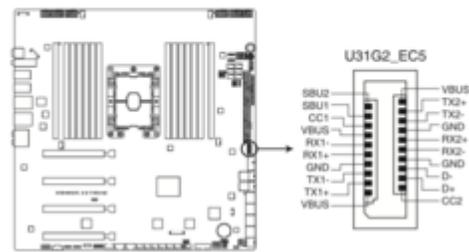
ROG DOMINUS EXTREME USB 3.1 Gen 2 front panel connector

**6. USB 3.1 (Gen2) Frontblendenanschluss (U31G2\_EC5)**

Dieser Anschluss ermöglicht es Ihnen, ein USB 3.1 (Gen2)-Modul für zusätzliche USB 3.1 (Gen2)-Anschlüsse zu verbinden. Die neueste USB 3.1 (Gen2) Anschlussfähigkeit bietet Datenübertragungsgeschwindigkeiten bis zu 10 Gb/s.

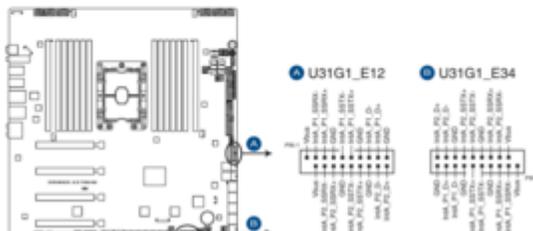
ROG DOMINUS EXTREME USB 3.1 Gen 1 connectors

**7. USB 3.1 (Gen1) Anschlüsse (20-1-polig U31G1\_E12, U31G1\_E34)**

Diese Anschlüsse ermöglichen es Ihnen, ein USB 3.1 (Gen1)-Modul für zusätzliche USB 3.1 (Gen1) Front- oder Rückseitenanschlüsse zu verbinden. Mit einem eingebauten USB 3.1 (Gen1) Modul können Sie alle Vorteile von USB 3.1 (Gen1) nutzen, einschließlich schnellerer Datenübertragungsgeschwindigkeiten von bis zu 5 Gb/s, schnellerer Ladezeit für aufladbare USB Geräte, optimierte Energieeffizienz und Abwärtskompatibilität mit USB 2.0.
