2.07 USB Port Lösungen

Meine USB Ports funktionieren nicht korrekt... Was jetzt?

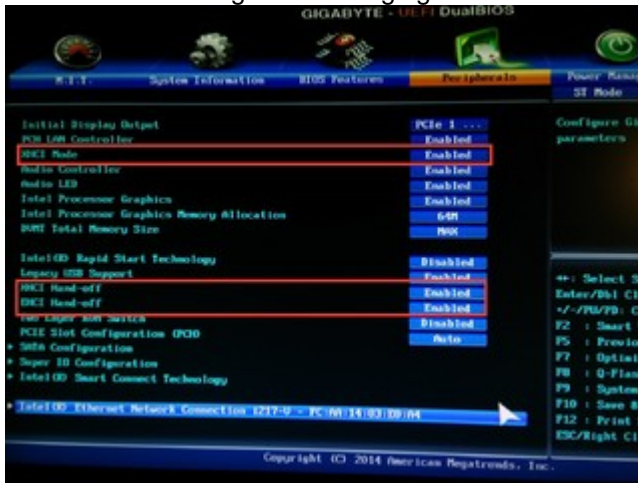
Im Bios müssen folgende Settings gesetzt sein:

- Der XHCI Mode muss auf Enabled oder Auto stehen (nicht Smart-Auto)
- XHCI und EHCI Hand-off müssen aktiviert sein
