Erledigt **G5 Casemod: Ich will auch!**

Beitrag von „DerJKM“ vom 2. August 2018, 22:14

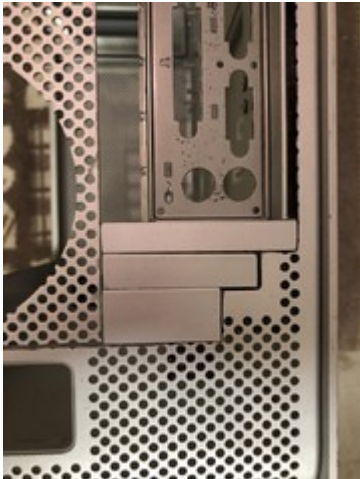
Nachdem das gedruckte Teil eingeklebt und getrocknet war, kam ein gewinkeltes Aluprofil an die Reihe. Zwischen diesem und dem PCIe-Slot-Kasten soll später die ATX-Blende eingeklebt werden, welche sogar schon gehalten hat, als das Aluprofil noch mit der Schraubzwinde gehalten wurde. Das dann entstehende Loch unterhalb dieser Leiste wollte ich zunächst in einem Stück füllen, doch da ich kein Aluprofil mit 3cm Breite, aber 1,5mm Höhe bekommen konnte (ab einer gewissen Breite sind die 2mm, bei 4cm Breite sogar 3mm dick), wurden es zwei Stücke, welche ich aus dem gewinkelten Aluprofil ausgeschnitten habe, da dort noch genug übrig war. So sieht das Ganze dann aus (die beiden "Lückenfüller" sind noch nicht verklebt):

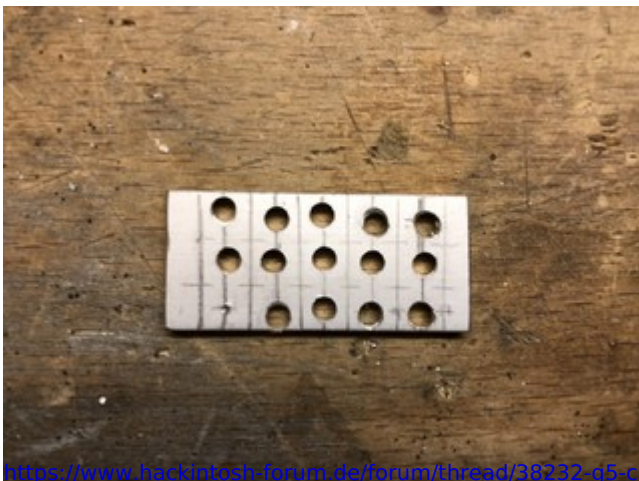
Das sieht natürlich ohne die entsprechenden Löcher nicht sonderlich gut aus. Also müssen da irgendwie Löcher rein. Zunächst dachte ich, es sei einfacher, die Löcher zuerst zu bohren und dann die Bleche zu verkleben, zumal ein Fehler dann noch nicht so schlimm wäre. Doch die Idee, die Löcher passgenau in das eingespannte und dann doch recht kleine Blech zu bohren scheiterte:

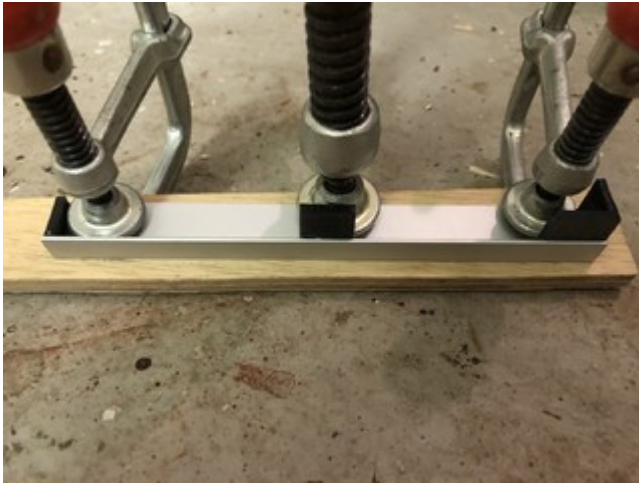
Interessanterweise kleben drei Stücke (bis jetzt) bombenfest: Nebenbei hatte ich schon Halterungen an der Aluleiste für den linksseitigen Abschluss der ATX-Blende verklebt:

Sobald der JB Weld da ist gehts von Vorne los. Die überlappenden Halteleisten links werde ich jedoch durch gedruckte Teile mit bereits vorhandenen Löchern ersetzen, um mir das Bohren dort zu ersparen oder, falls der Kleber die Löcher schließt, zumindest zu erleichtern.
