# T430S

Beitrag von „griven“ vom 23. Januar 2020, 09:31

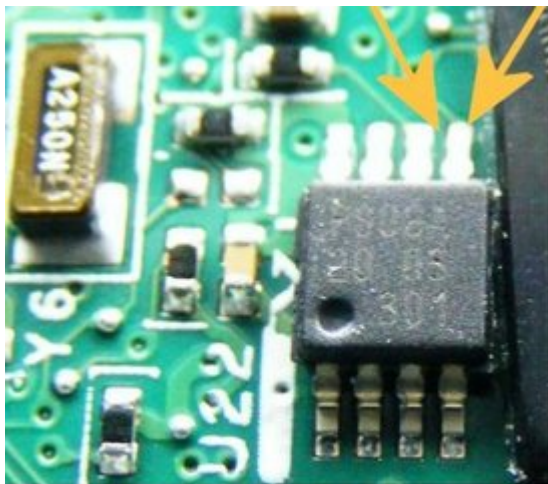
Das entfernen der Whitelist aus dem Bios des T430(s) ist kein Problem und mit der von [g-force](#) verlinkten Anleitung leicht auch für Leute zu machen die nicht so tief in der Materie stecken allerdings wird beim T430 und seinen Modellvarianten der Weg dahin ein steiniger. Bei T430, T430s usw. ist es leider nahezu unmöglich den EEprom mit dem Testclip sicher zu greifen was aber unabdingbar notwendig ist weil zum einen das originale, eigene Bios vor der Aktion ausgelesen werden muss und zum anderen das modifizierte Bios natürlich auch auf den Chip geschrieben werden muss. Hier mal ein Bild vom EEprom des T430s:

Man erkennt auf dem Bild gut das die Beinchen des Chips so verlötet sind das man mit den gängigen Testclips kaum bis keine Chance hat die Beinchen zu greifen und einen sicheren Kontakt zu bekommen. Bisher ist mir die Form der EEproms auch nur bei den Thinkpads der T43X Serie unter gekommen die anderen Serien haben EEproms mit seitlich abgewinkelten Beinchen die sich gut greifen lassen. [tobran](#) Du musst vielleicht mal gucken ob bei Deinem T430s möglicherweise ein anderer Baustein verbaut ist oder oder Du vielleicht einen TestClip findest der so gestaltet ist das die Kontakte den Kunststoff in der Mitte in bauchiger Form überragen um einen Kontakt zu bekommen.
