# Das große Sterben der Gen-8/Gen-9-Mainboards??

Beitrag von „griven“ vom 19. Juli 2020, 11:17

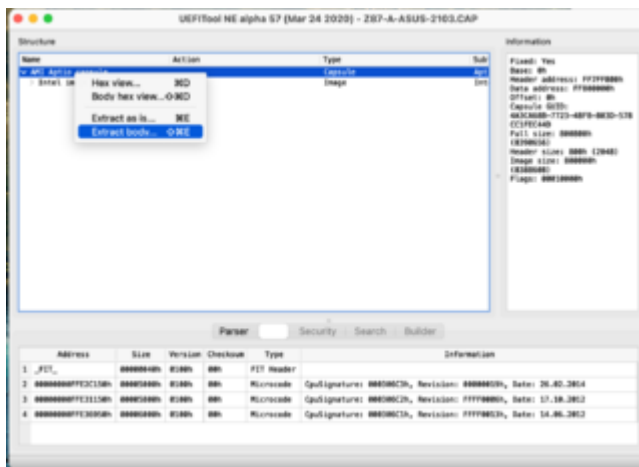
Schritt 1: Capsule im UEFI Tool öffnen:

(unter macOS reicht es das .cap auf das geöffnete Tool zu ziehen)

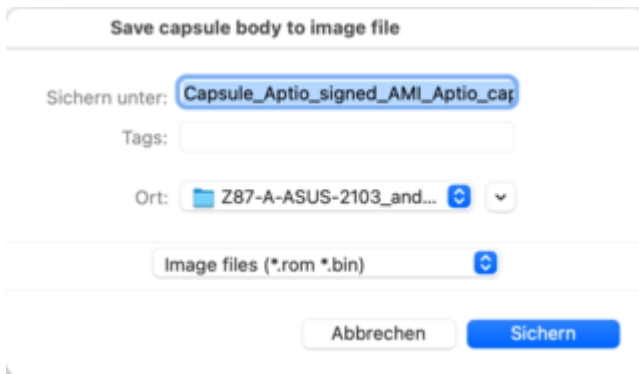
Schritt2: .Bin Image aus der Capsule extrahieren dazu einen Rechtsklick auf den ersten Punkt im UEFI Tool machen und "Extract Body" auswählen. Hat man das erledigt öffnet sich der Dialog zum speichern des Images:

Image nun noch speichern und fertig ist der Lack.Funktionsweise unter Windows ist analog.
