**Erledigt** **Power Mac G5: CPU-Calibrierung ...**

**Beitrag von „LuckyOldMan“ vom 20. Juni 2018, 11:05**

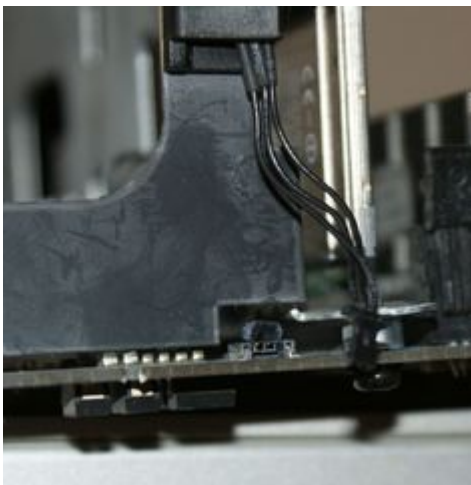
Das Steckerchen wird wieder rausgehen, wenn ich das MB einbaue - das muss ich kleben.
